INFORME LABORAL TECNICO CONEXIÓN PUNTO A PUNTO VISTA ALEGRE - HOTEL MAJORO

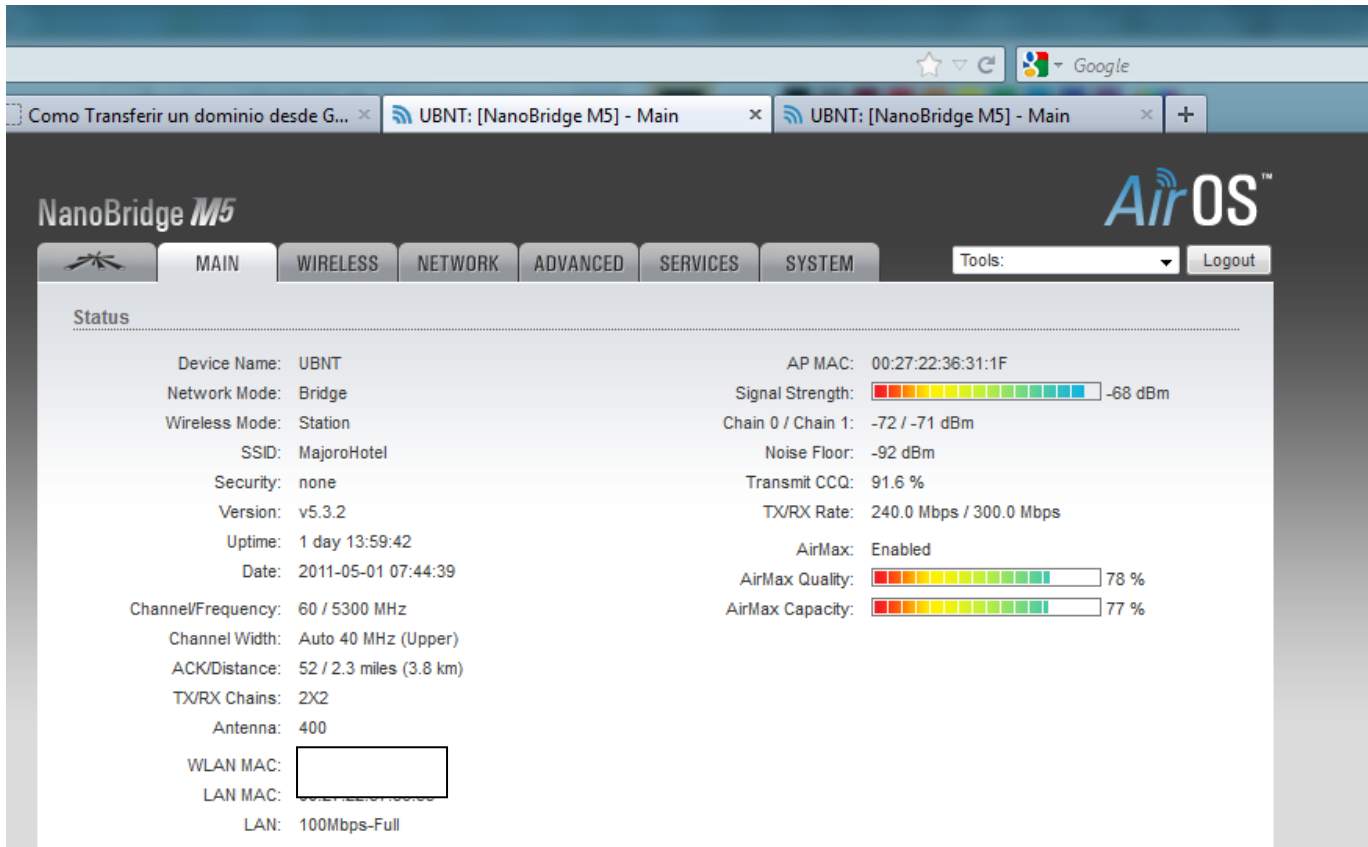
DESPUES:

Intensidad de Señal: **-71/-71dbm**

Velocidad de transmisión: **240mpbs**

Velocidad de recepción: **300mpbs**

- La calidad de la señal se ve totalmente mejorada pasando de un valor de -81 dbm anteriormente ha - 68dbm valor actual, mejorando el camino para la transmisión de información.
- La velocidad de transmisión se incremento pasando de 36mpbs tanto en transmisión como recepción a 240 mbps / 300 mpbs como se puede ver en la imagen esto sin duda es la mejora mas resaltante.
- La potencia del enlace cumple los requisitos de nivel máximo de potencia, establecido por las entidades reguladoras.
- El incremento de ancho de banda en su conexión permitirán transferir mayor cantidad de datos desde la estación remota (Hotel Majoro) a la estación principal (Vista Alegre) - viceversa.
- Uso de un ancho de canal de 40 MHZ, incrementando la velocidad posible dos veces.
- Entre otras cosas.

- Indicadores de valor de enlace, red punto a punto, Hotel Majoro : -68dbm cumple con lo requerido para un enlace de más de 1.5km de distancia (mientras menor sea este valor el rendimiento es mejor).
- -92dbm es el valor de ruido de la señal, mientras mas alto es el valor y en negativo abra menos ruido en la señal por lo tanto es mejor conservar este valor.
